ADFC-Foto des Monats September:

### Warum sind viele Radwege in Aurich von so schlechter Qualität?

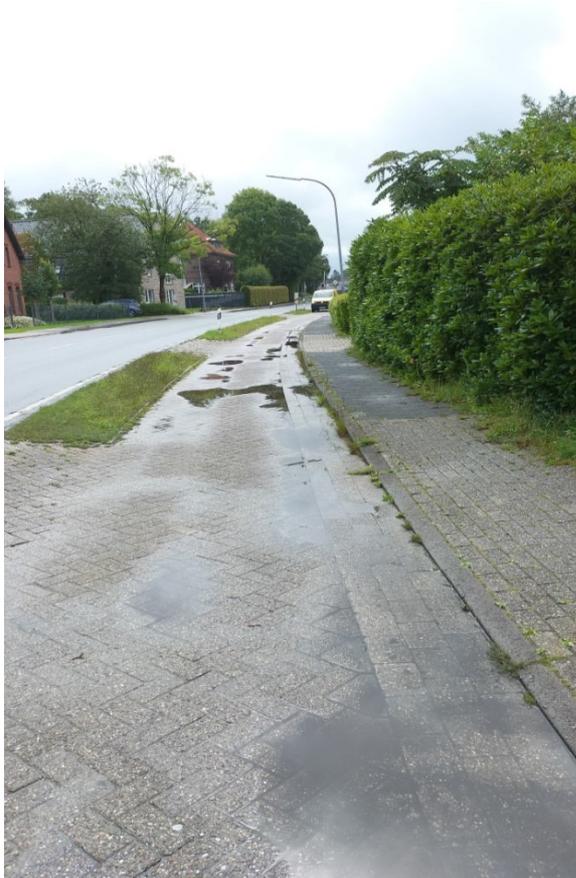
#### **Links: Keine Einladung zum Radfahren**

Eine der wichtigsten Einfallstrecken ins Auricher Zentrum: Der **Wallster Weg**. Die Fahrbahn ist glatt asphaltiert, daneben der Radweg in schlechter Qualität. Der Radweg wird zu Zeiten auch als Abstellfläche für Mülltonnen genutzt und – auch nicht untypisch – häufiger durch abgestellte Kraftfahrzeuge blockiert, wie im Hintergrund zu sehen.

Damit mehr Menschen Fahrräder und E-Bikes als Verkehrsmittel nutzen, **fordert der ADFC Aurich eine Qualitätsoffensive für Radwege**. Die besonders häufig genutzten Strecken sollten dabei prioritär verbessert werden. Diese Forderung ist auch Teil des ADFC-Konzepts für den Fuß- und Radverkehr in Aurich:

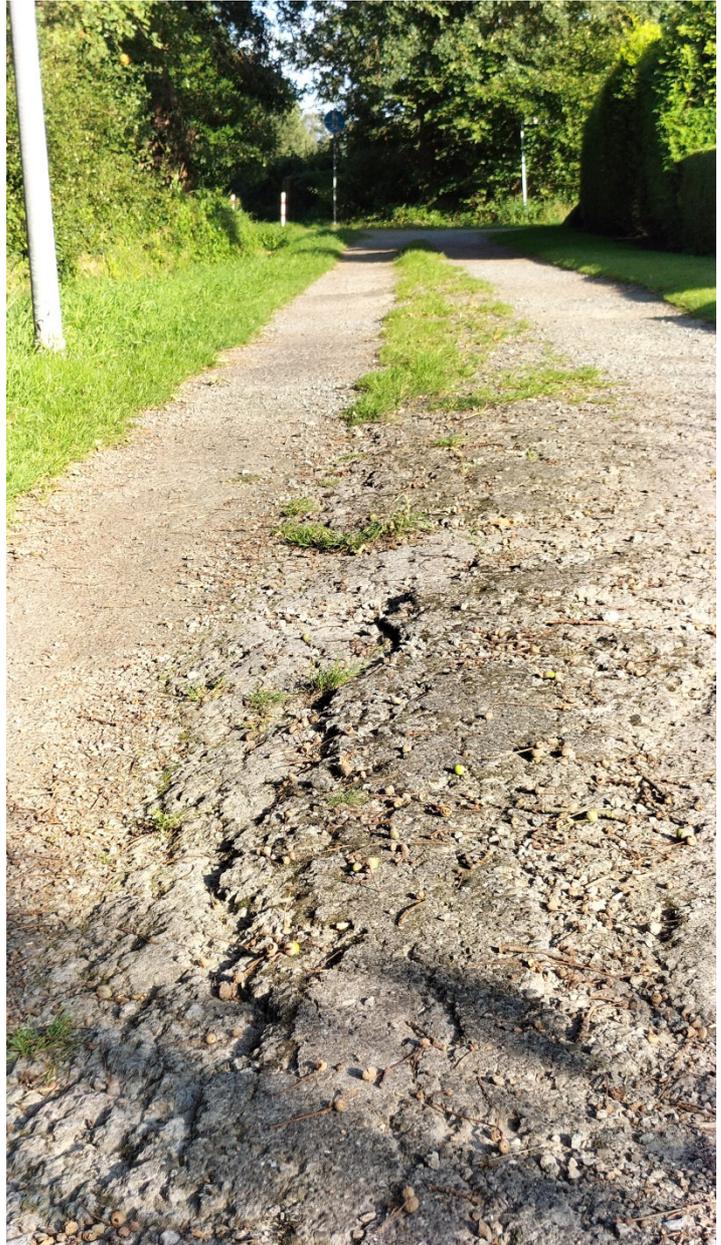
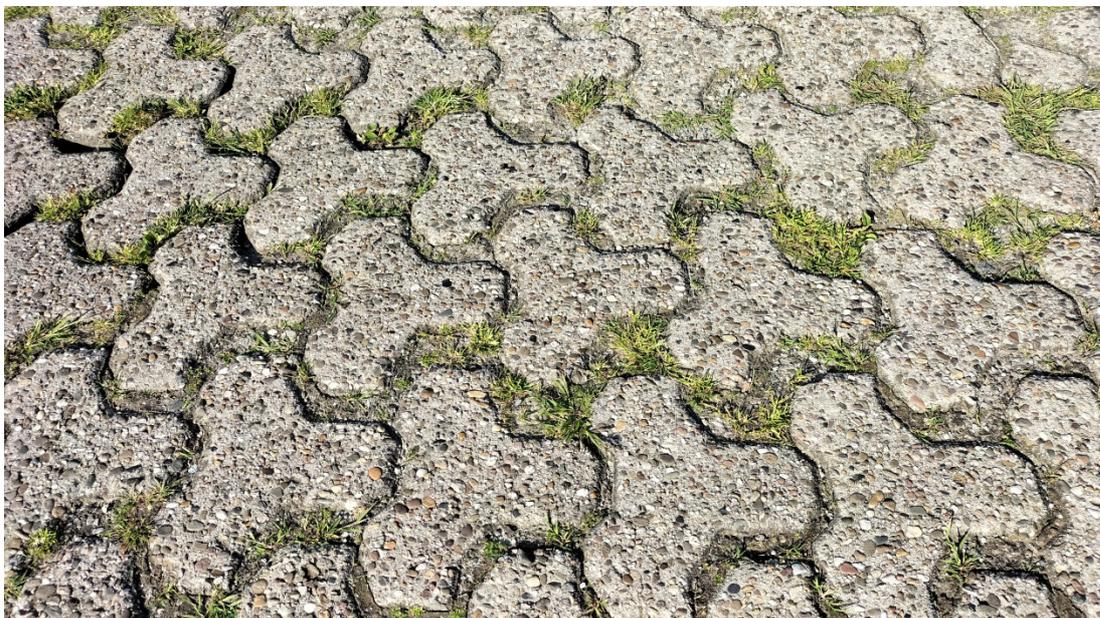
### Ein viel genutzter Schulweg:

Die Spaalstraße in Aurich-Walle hat für Radfahrende viel zu bieten. Es gibt „Tüschchen Wallen“ in Richtung Lukaskirche einen komfortablen, beleuchteten 2-Platten-Weg, der sich sehr gut mit Rädern befahren lässt. Bis man allerdings dort ankommt, müssen Radfahrende einiges erleiden. Statt eine gute Gesamtstrecke für Radfahrende zu schaffen, wird in einzelnen Abschnitten geplant und gedacht. Das Ergebnis ist Stückwerk.

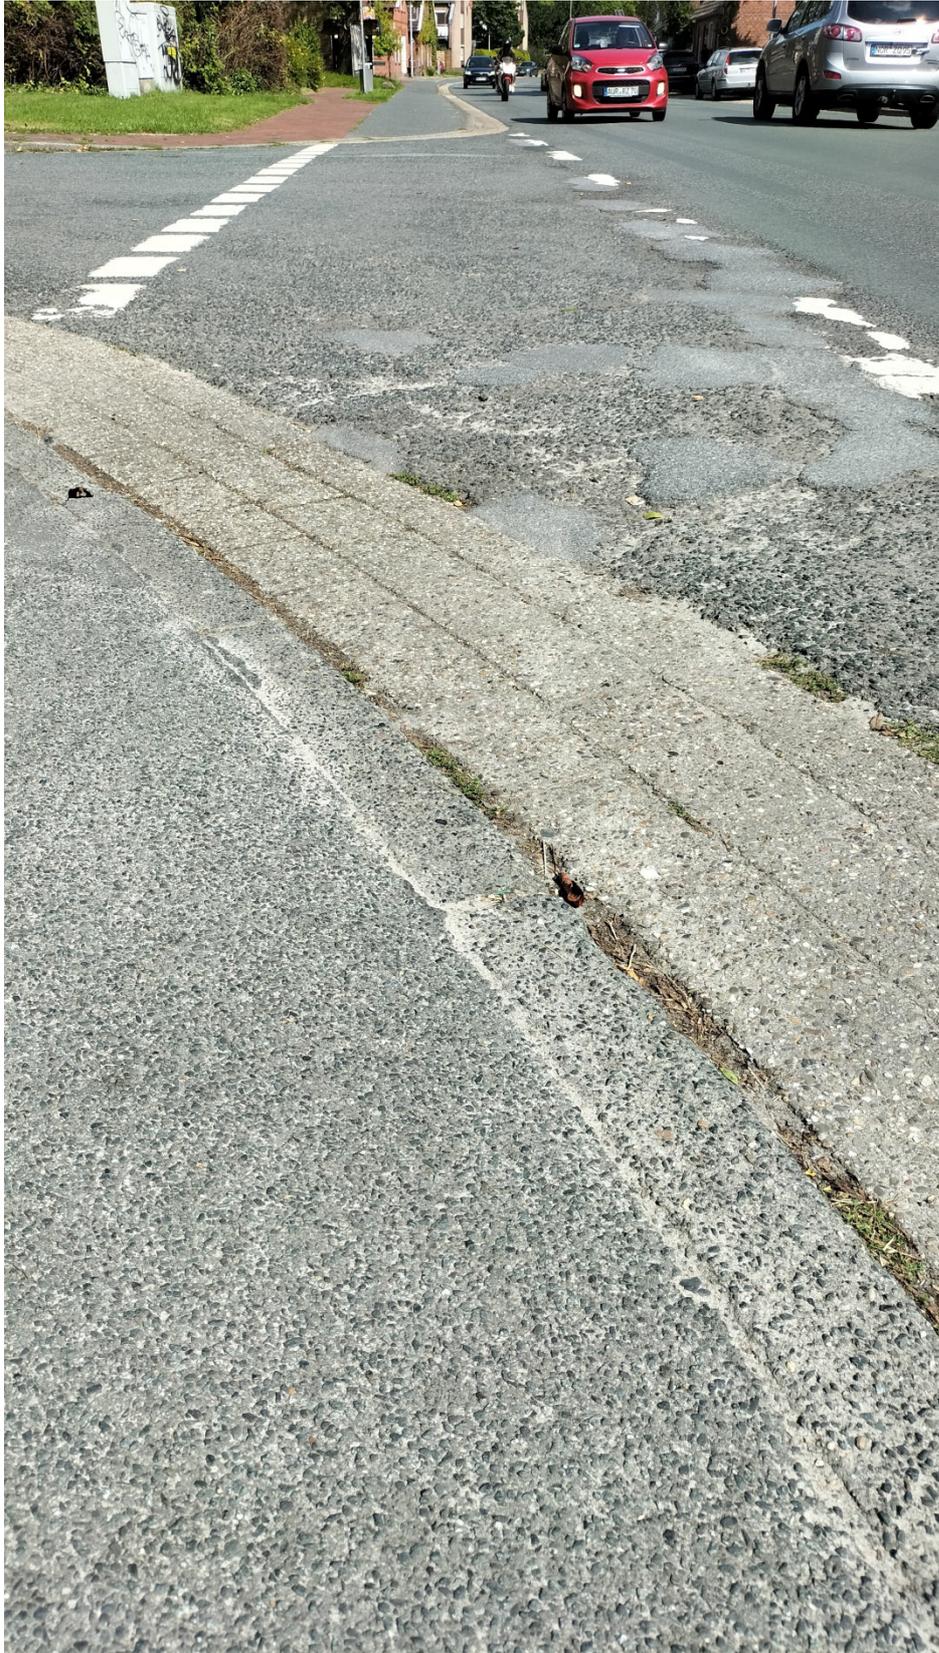
**Radweg Oldersumer Straße: Sehr schlechte Qualität, auch im Einmündungsbereich**

Keine Benutzungspflicht, aber wenn Radfahrende auf der Fahrbahn fahren, werden sie oft angehupt oder zu eng überholt und gefährdet. Fehlender Sicherheitsstreifen zur Fahrbahn nach VwVStVO. Kein Hinweis für Kfz, dass Radfahrende auf der Fahrbahn fahren dürfen.

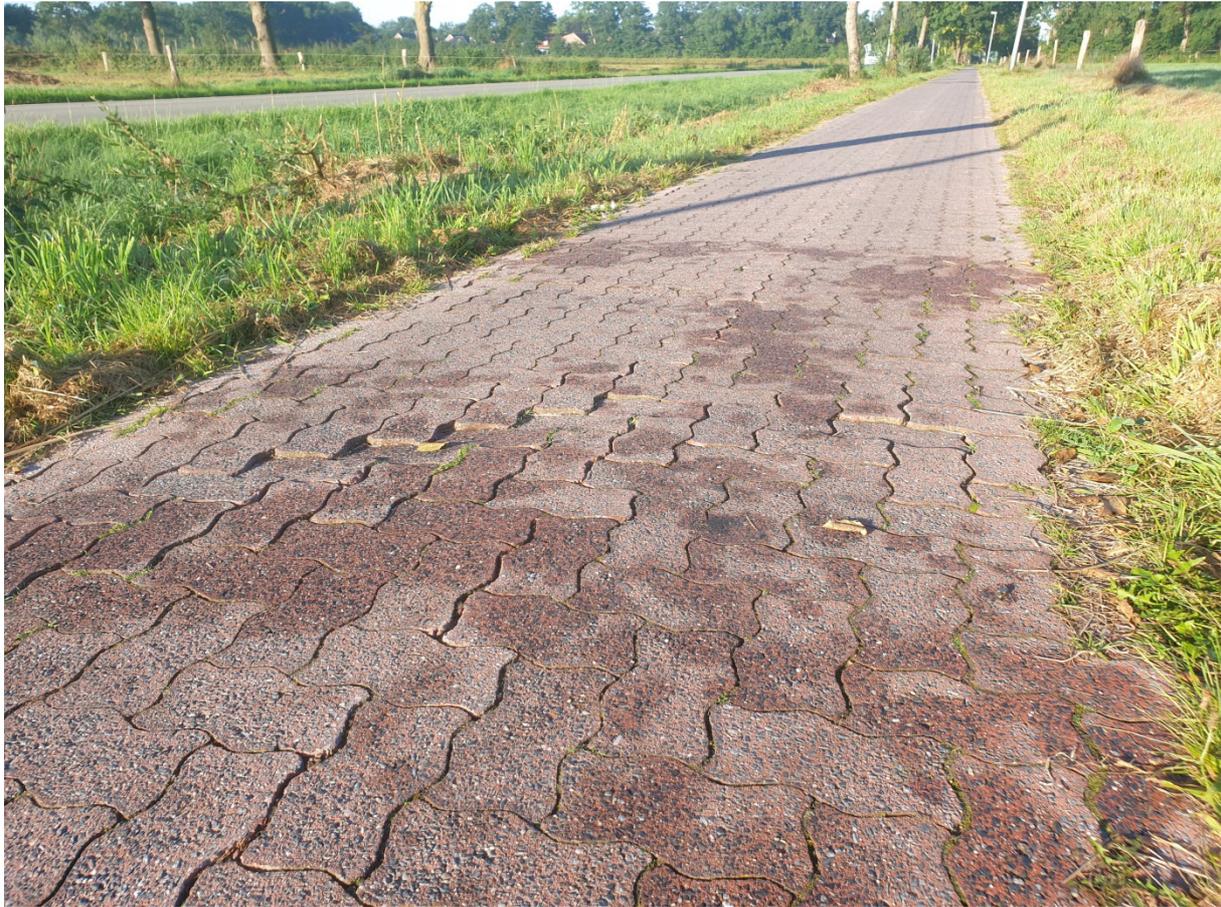
**Gefährliches Pflaster:**  
Der Hoheberger Weg in Aurich

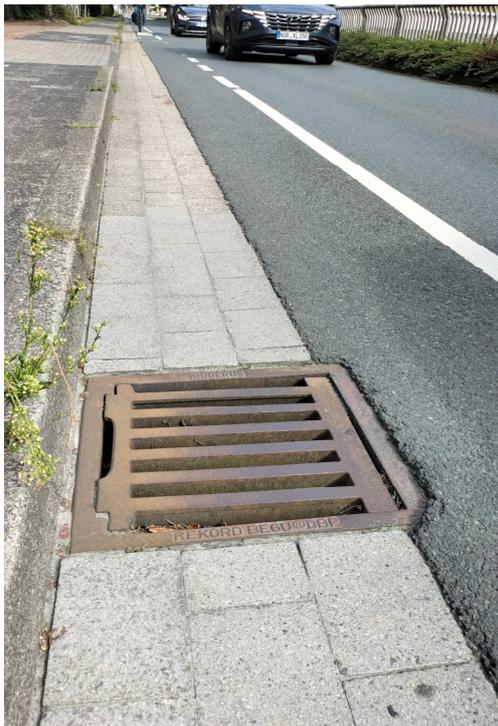
**Viel zu schmal und mit Absatz:** Fahrradstreifen Fischteichweg
